Unterbodenschutz und Hohlraumversiegelung S210 / E430T, Bj. 1998 Ausführung September 2007

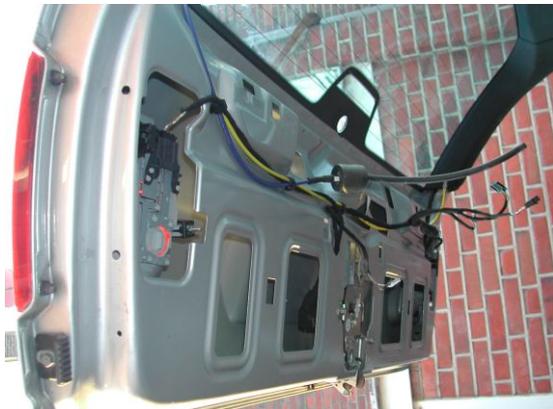
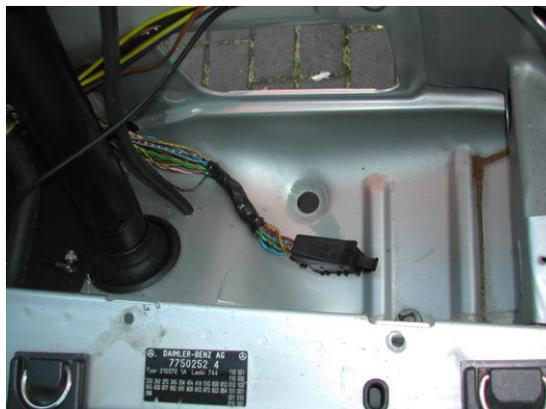
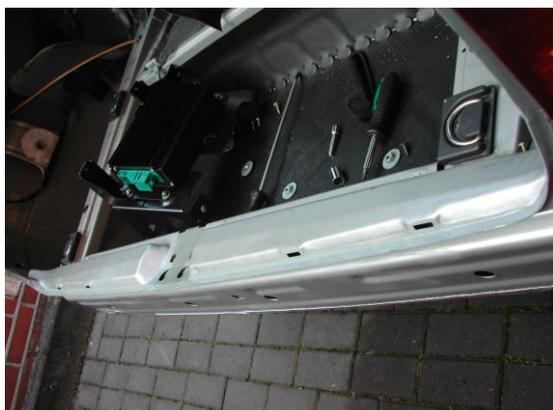
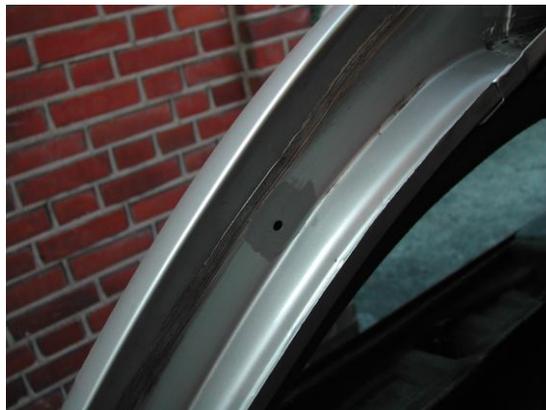
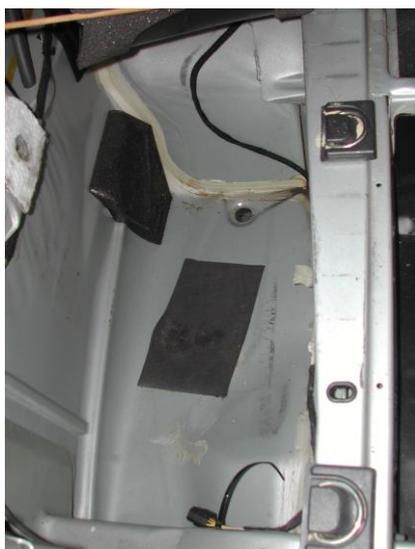
Heckklappe demontiert, Rost am Schlossgriff beseitigt, seitliche Mulden inspiziert und versiegelt, Stoßstange abgebaut und Hohlräume versiegelt, Blechkante unter der Kofferraumdichtung mit Rostschutzfarbe behandelt und versiegelt.

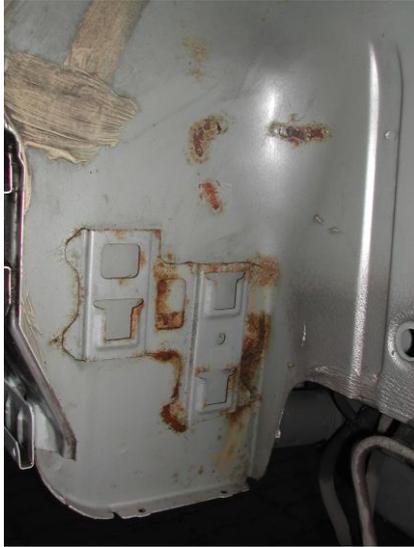
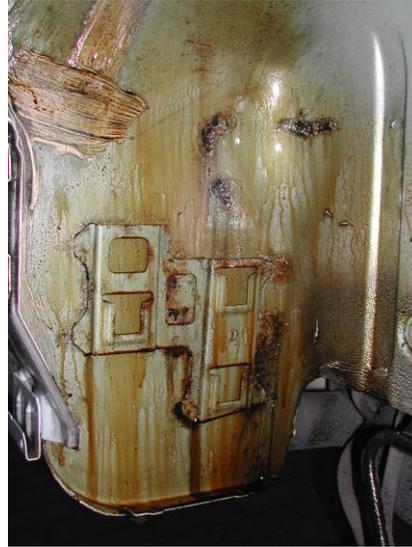
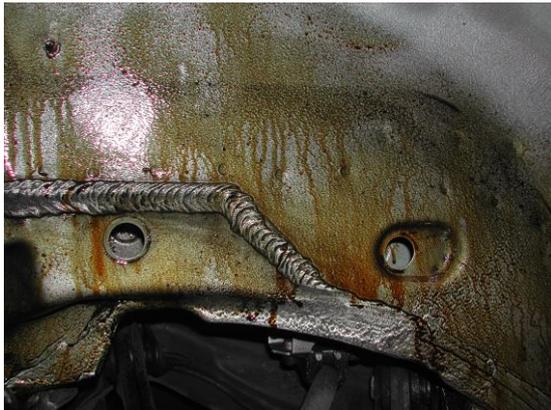
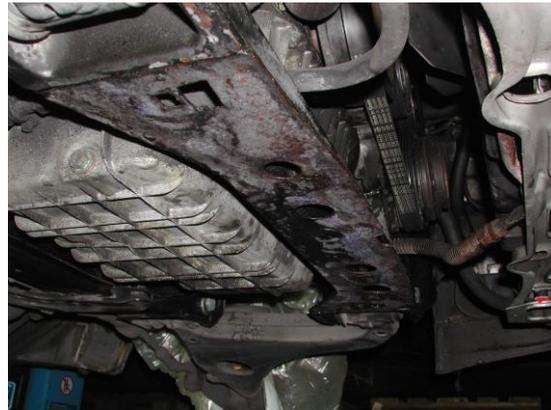
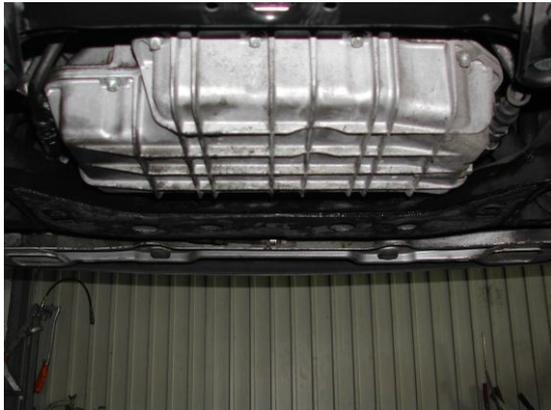
Innenverkleidungen der Radkästen abgebaut, fertanisiert, alle zugänglichen Verkleidungen am Unterboden demontiert, Intergralträger entrostet, fertanisiert, alle Verschlüsse der Hohlräume entfernt, Hohlraumversiegelung eingebracht und Unterbodenschutz aufgetragen.

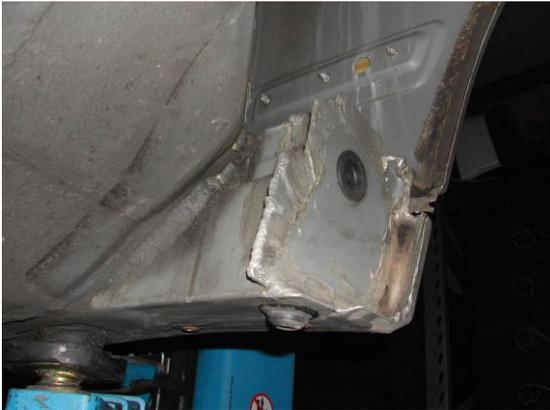
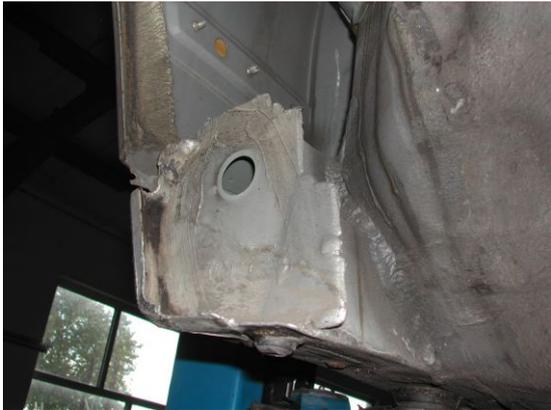
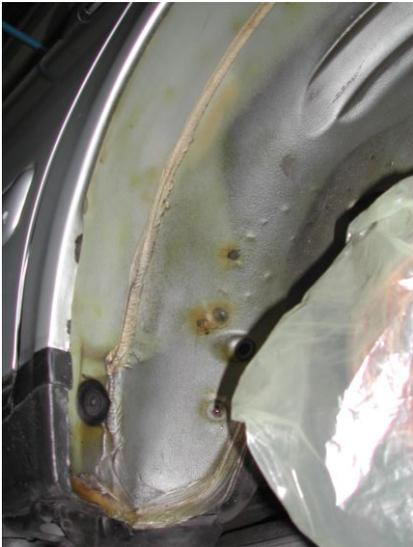
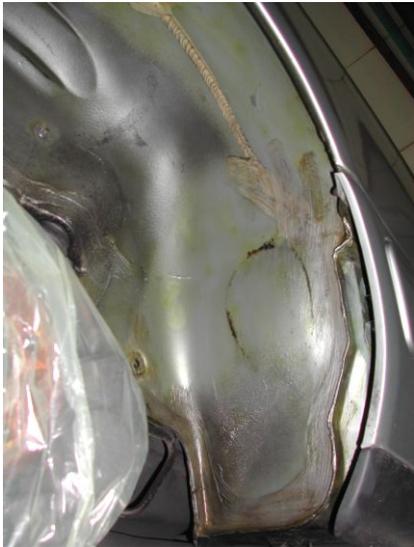
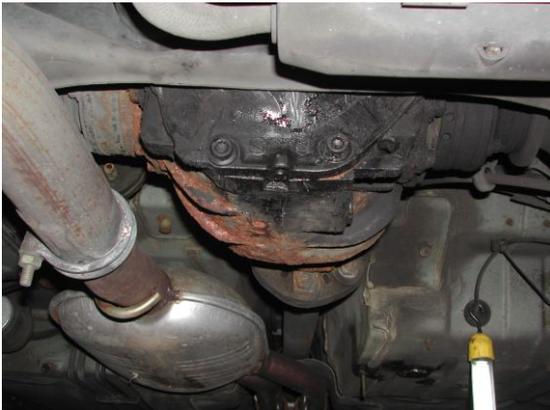
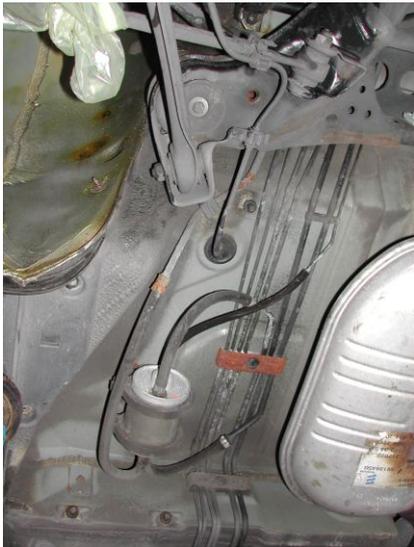
Im Bereich der vorderen li. + re. Schweller und da drüber waren ca. 2 kg feuchte Erde

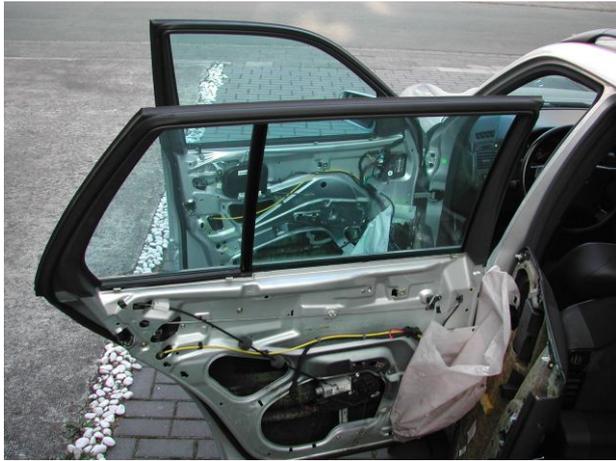
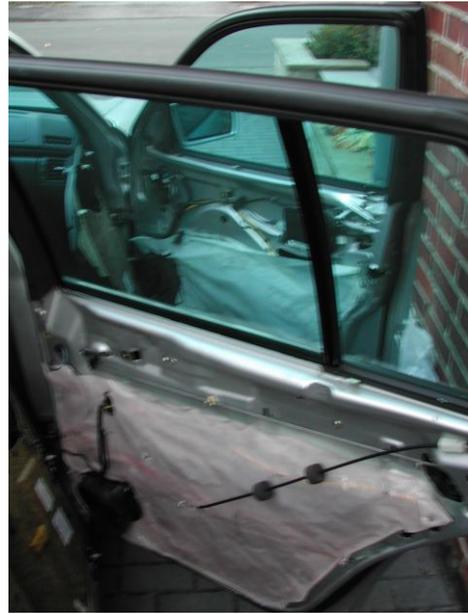
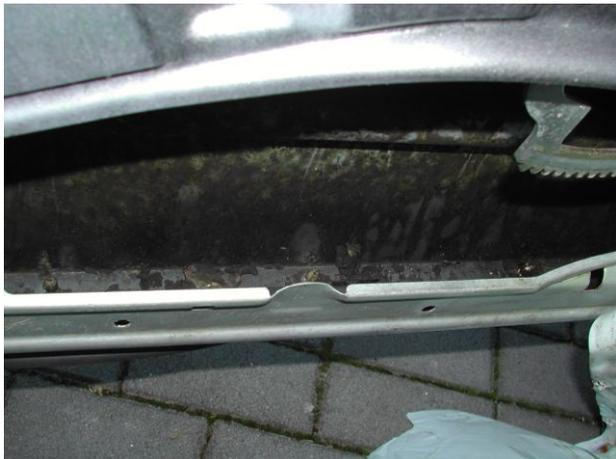
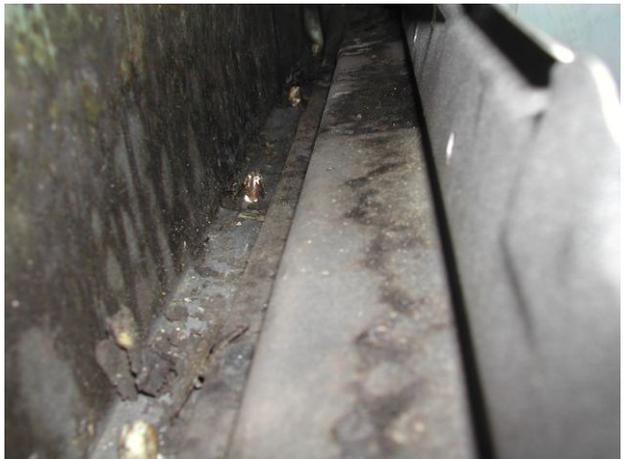
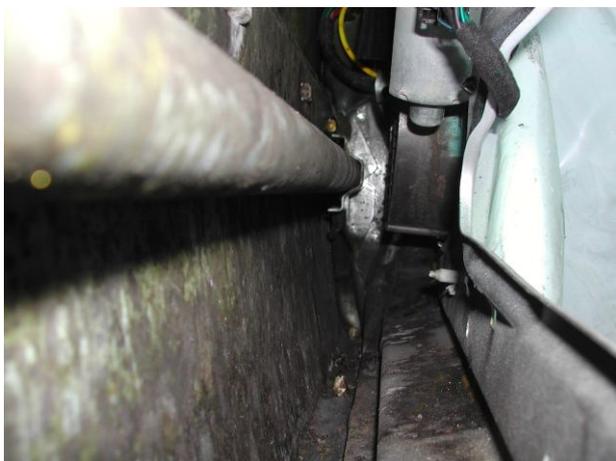
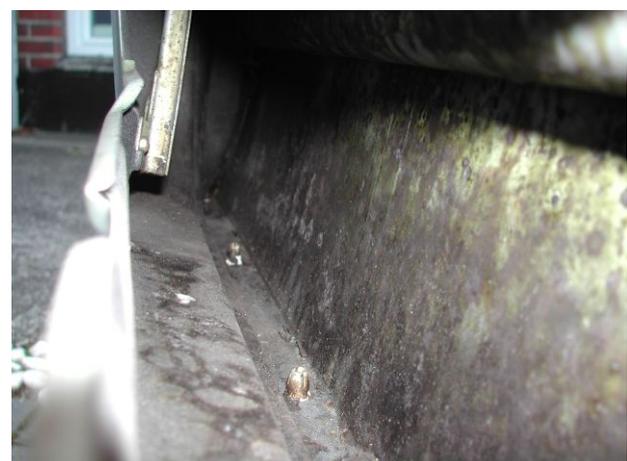
Türbehandlung, nach Demontage der Verkleidungen. Die Türen waren völlig "ausgetrocknet". Der alte Hohlraumschutz lag als Brösel da. Trotzdem kein Rost. Unter den Dichtungen auch nicht.

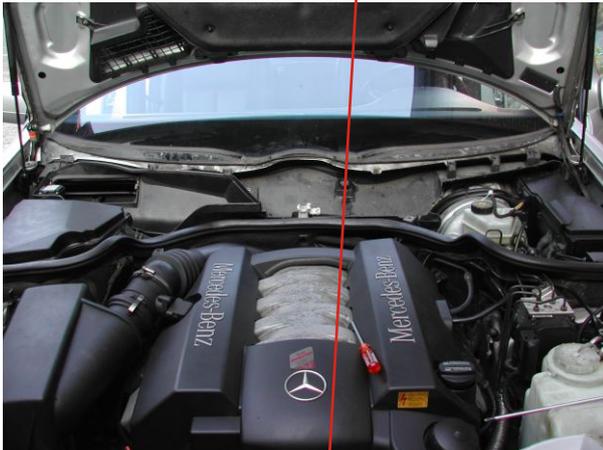
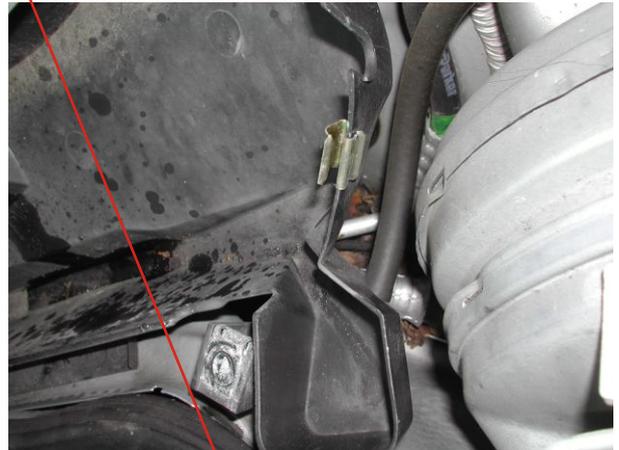
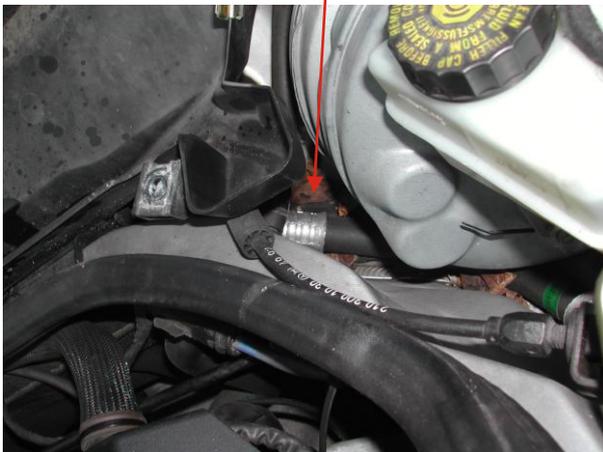
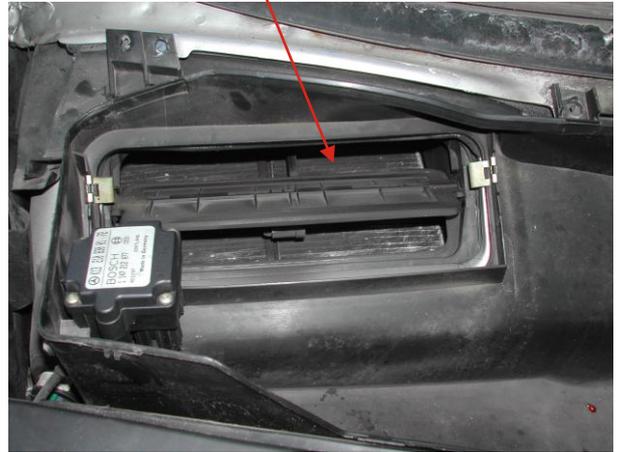
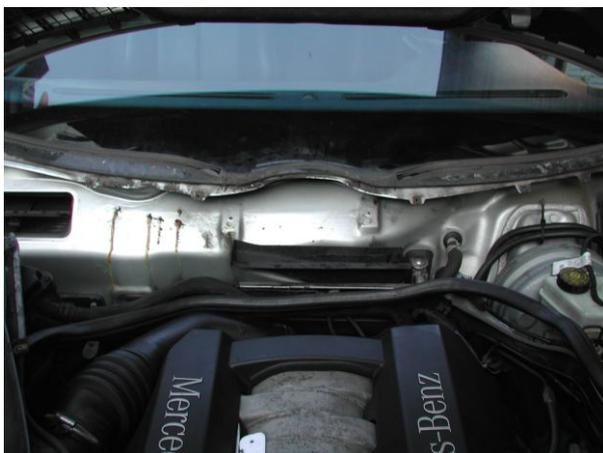
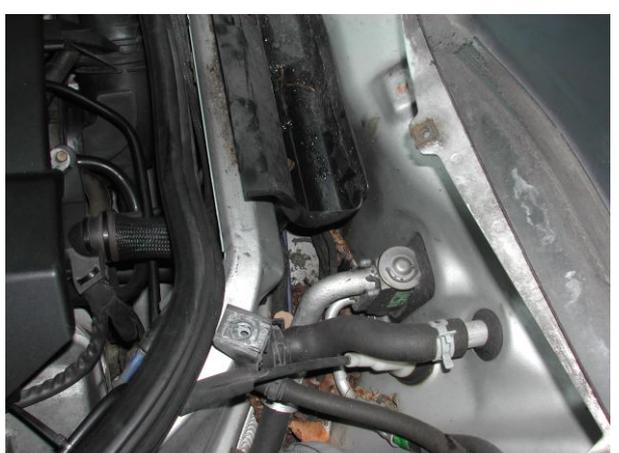
Wasserkasten & Co

Die Bilder zeigen den demontierten Wasserkasten unterhalb der Windschutzscheibe. Hier kam keine Korrosion zum Vorschein, lediglich ein Laubwald, ein total verdreckter Filter und ein (fast) verstopfter Wasserablauf

Die Blätter habe ich entfernt und abgesaugt, den Wasserablauf gereinigt und die Kanten und Falzen sparsam mit einer Hohlraumversiegelung behandelt.
