Unterbodenschutz und Hohlraumversiegelung S210 / E430T, Bj. 1998 Ausführung September 2007

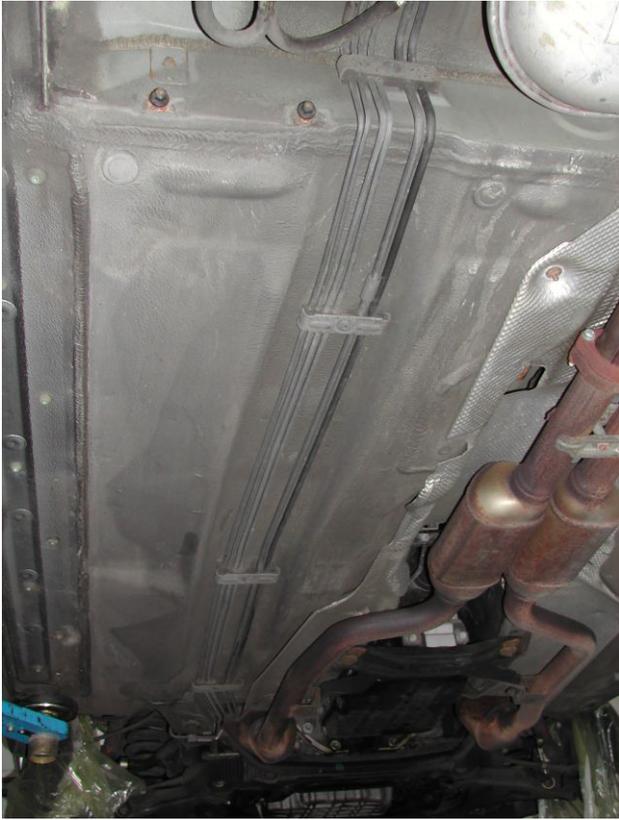
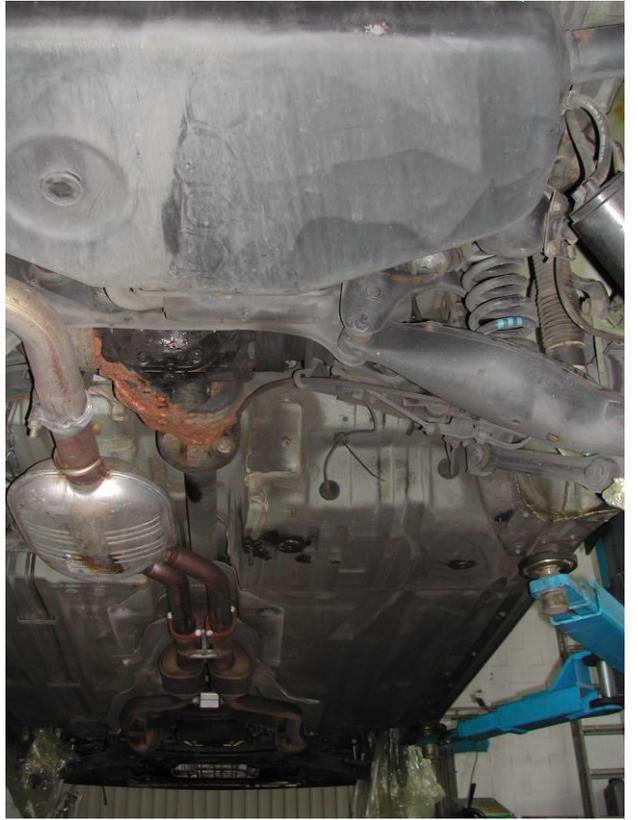
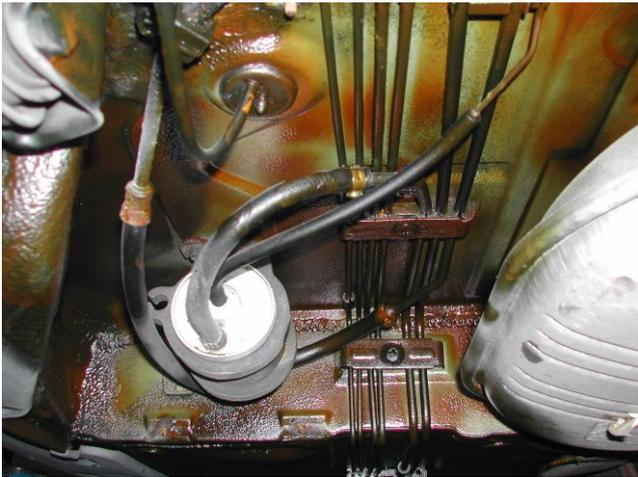
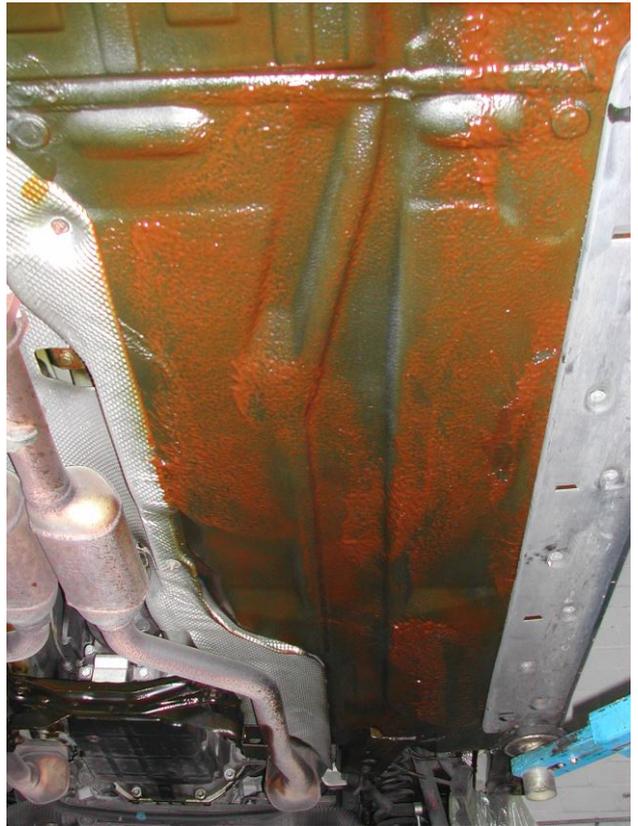
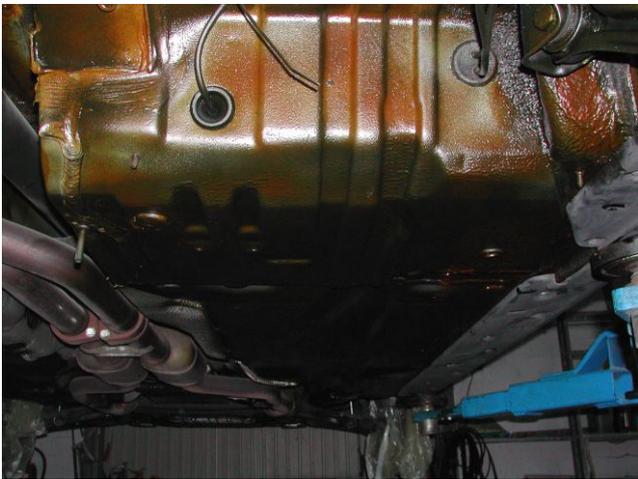
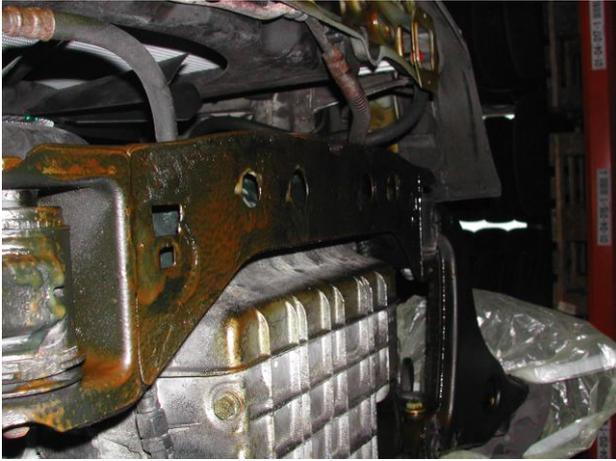
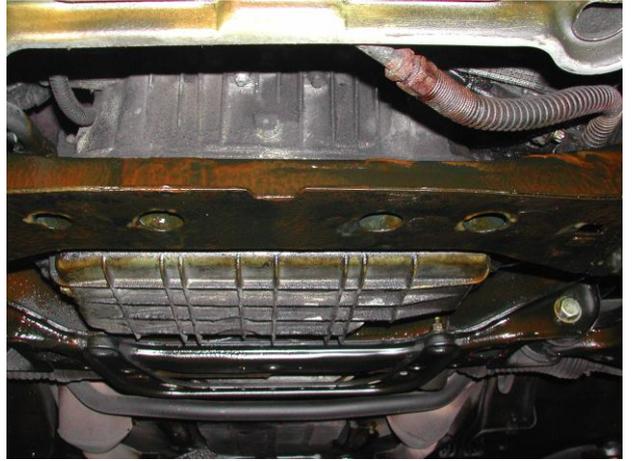
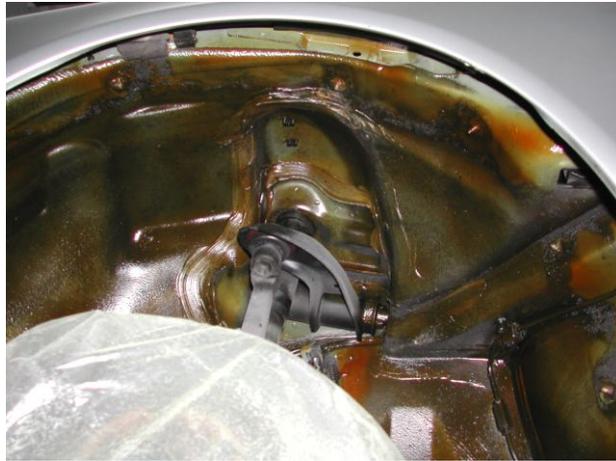
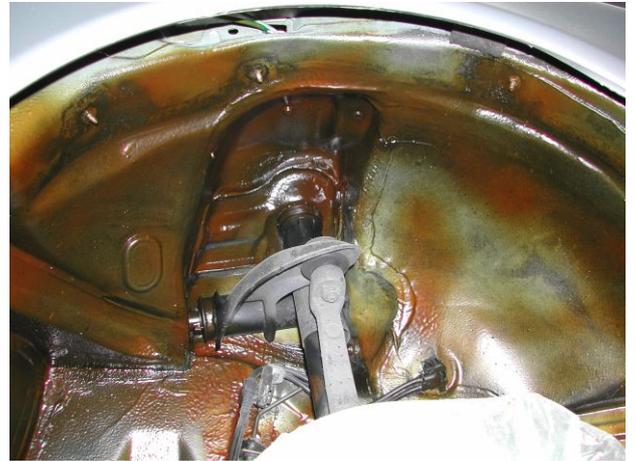
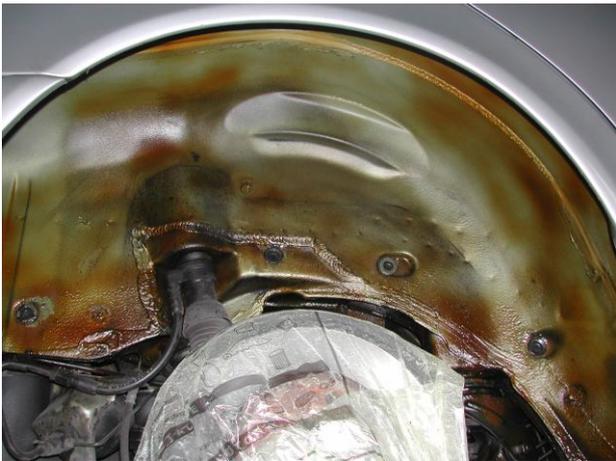
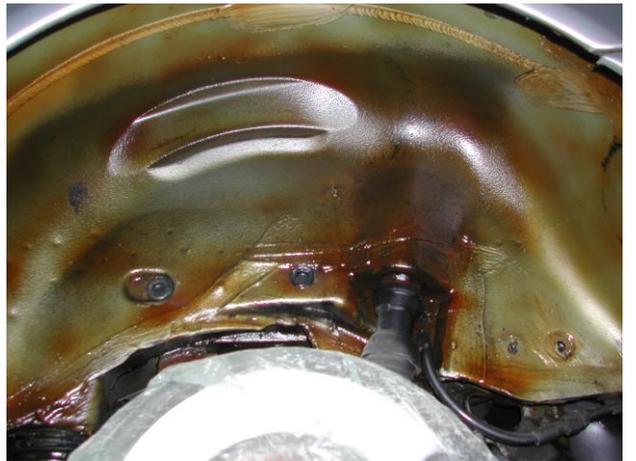
Im Bereich der vorderen li. + re. Schweller und da drüber waren ca. 2 kg feuchte Erde

Innenverkleidungen der Radkästen abgebaut, fertanisiert, alle zugänglichen Verkleidungen am Unterboden demontiert, Intergralträger entrostet, fertanisiert, alle Verschlüsse der Hohlräume entfernt, Hohlraumversiegelung eingebracht und Unterbodenschutz aufgetragen.

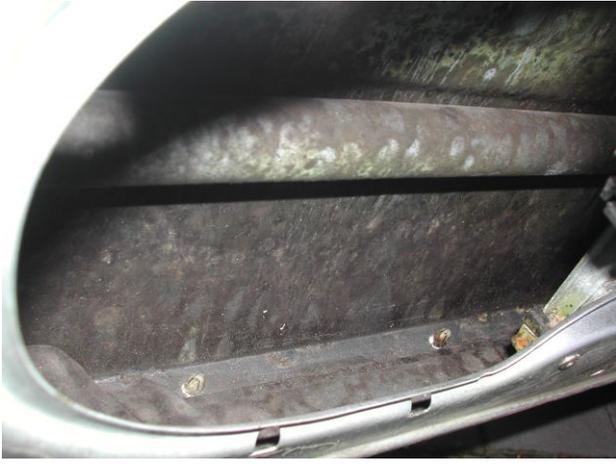
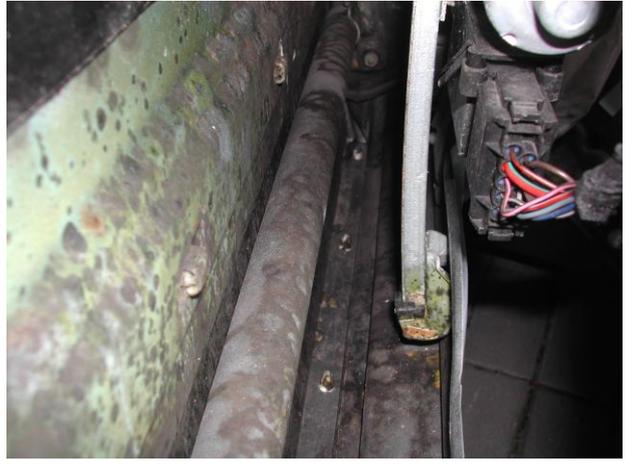
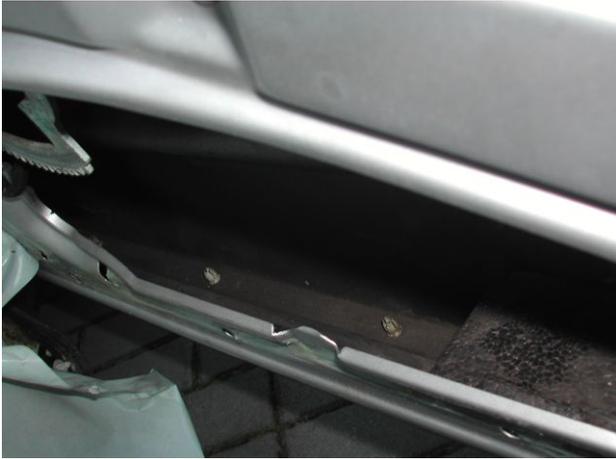
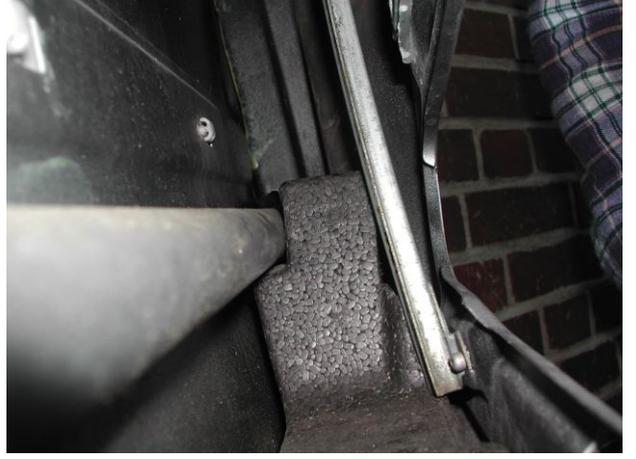
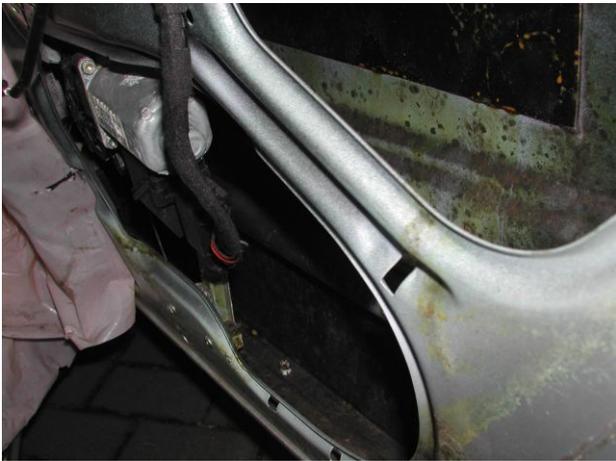
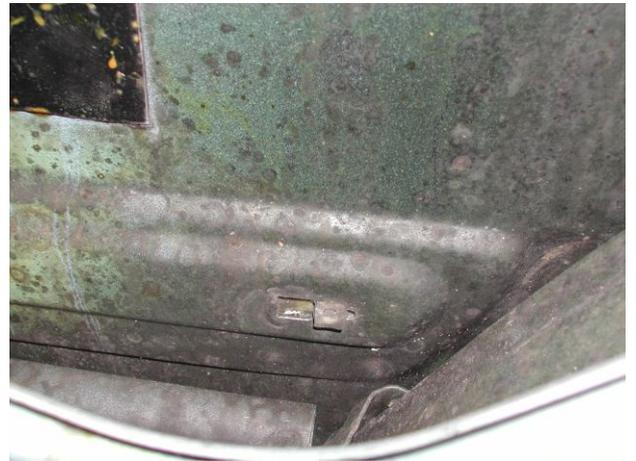
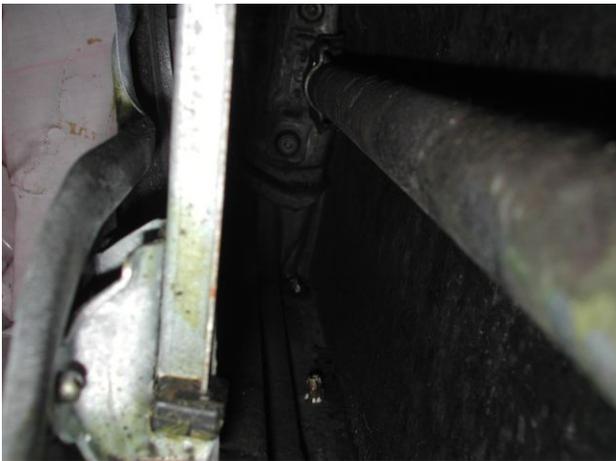
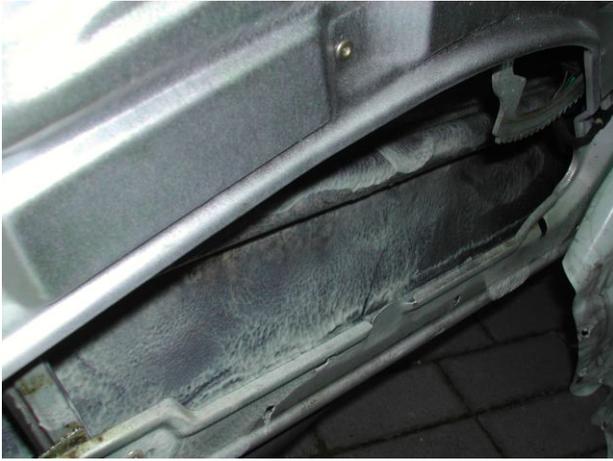
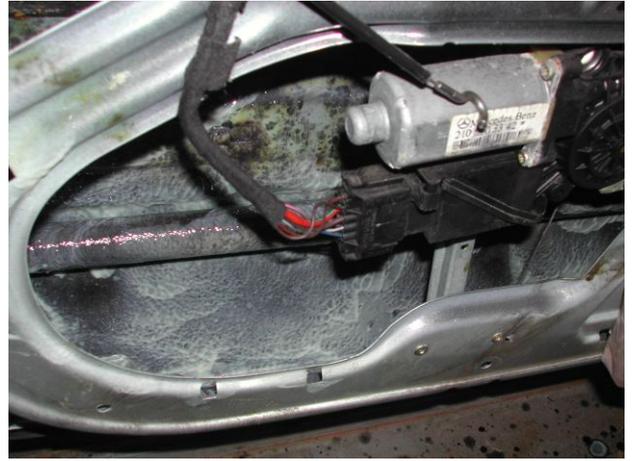
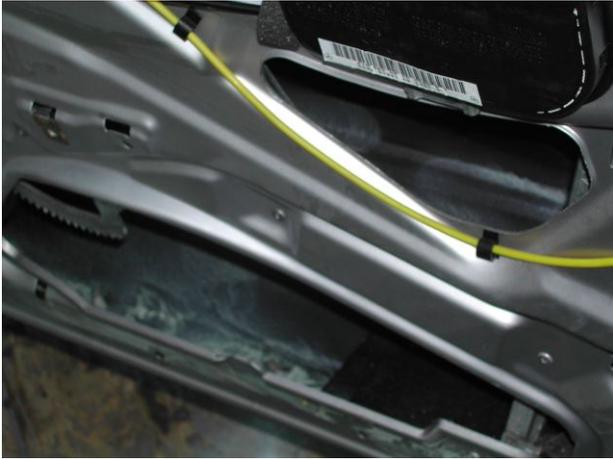
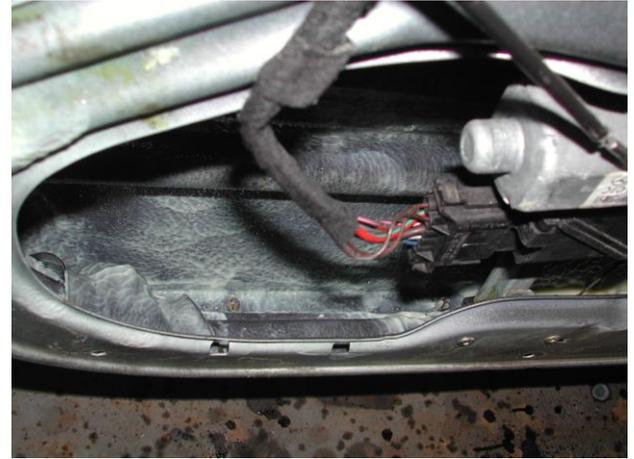
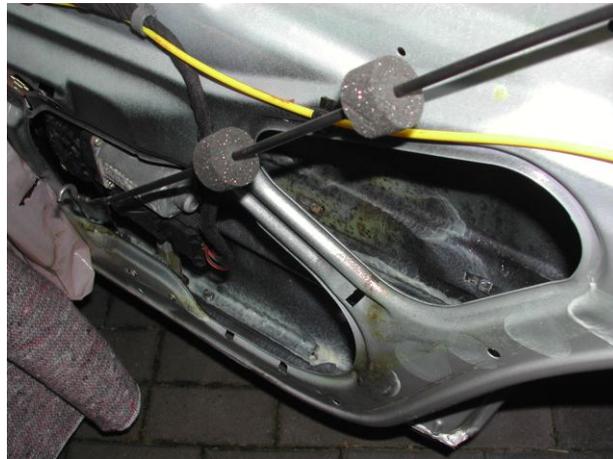
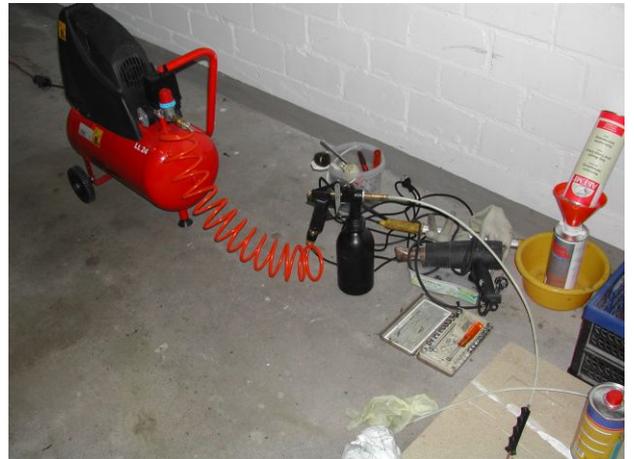
Türbehandlung, nach Demontage der Verkleidungen. Die Türen waren völlig "ausgetrocknet". Der alte Hohlraumschutz lag als Brösel da. Trotzdem kein Rost. Unter den Dichtungen auch nicht.

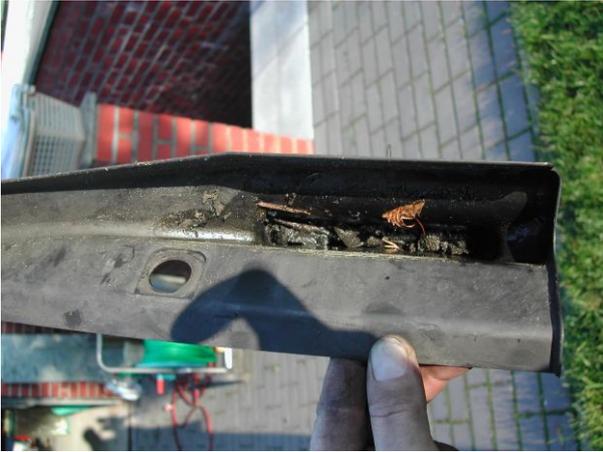
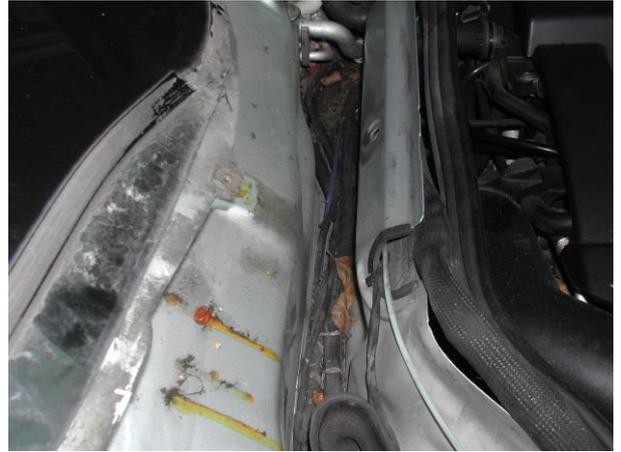
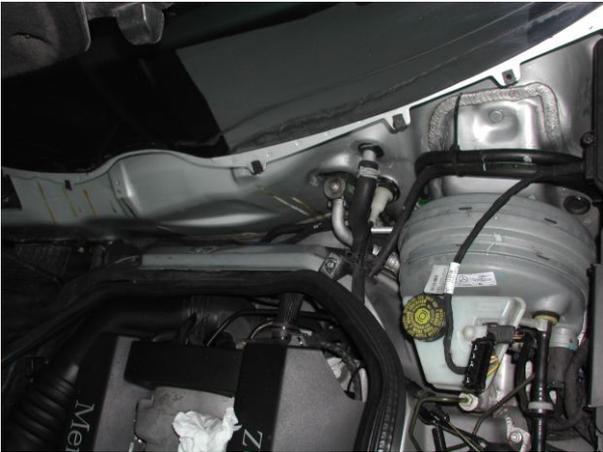
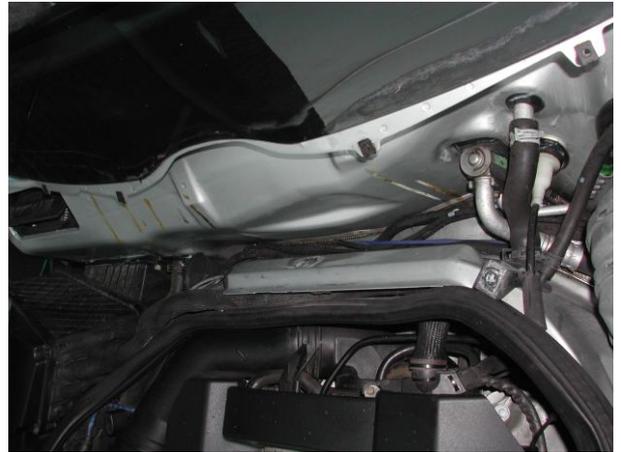
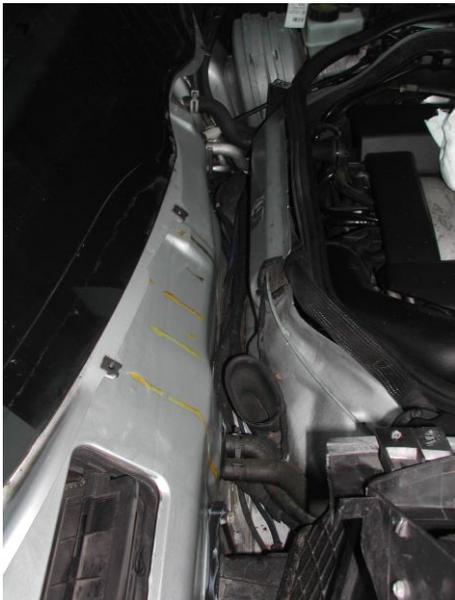
Wasserkasten & Co

Die Bilder zeigen den demontierten Wasserkasten unterhalb der Windschutzscheibe. Hier kam keine Korrosion zum Vorschein, lediglich ein Laubwald, ein total verdreckter Filter und ein (fast) verstopfter Wasserablauf

Die Blätter habe ich entfernt und abgesaugt, den Wasserablauf gereinigt und die Kanten und Falzen sparsam mit einer Hohlraumversiegelung behandelt.
